# Produktbeschreibung Frøslev Embla® ThermoWood®

# Embla® ThermoWood® Thermo-D Sortierkriterien

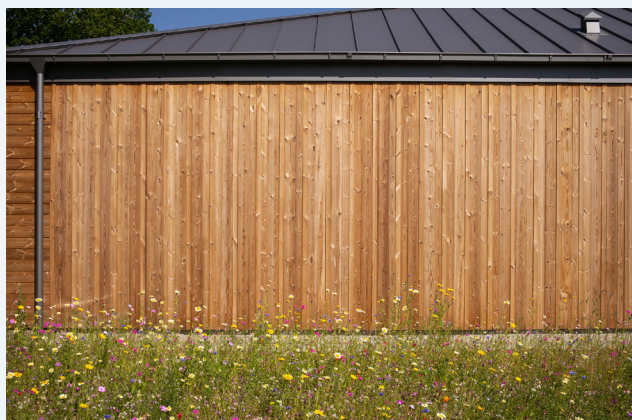
Frisch montierte Fassade

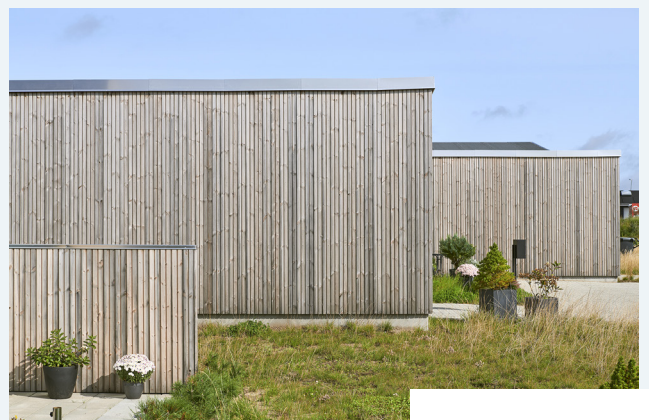
Silbergrau patinierte Fassade nach ein paar Monaten

Wird das Holz nicht behandelt, erhält es durch die natürliche UV-Strahlung eine silbergraue Patina, die dem Holz eine elegante Optik verleiht. Insbesondere Objekte mit horizontalen Flächen, wie z.B. Balkone und Terrassen, die starkem Verschleiß und direkten Witterungseinflüssen ausgesetzt sind, sollten mit geeigneten Holzschutzmitteln behandelt werden, um die mechanische Festigkeit des Holzes aufrechtzuerhalten. Die mit der Zeit an den Terrassendielen auftretende Oberflächenrisse und Splitter können nur durch eine regelmäßige Oberflächenbehandlung mit Terrassenöl reduziert werden. Dies sollte jährlich erfolgen.

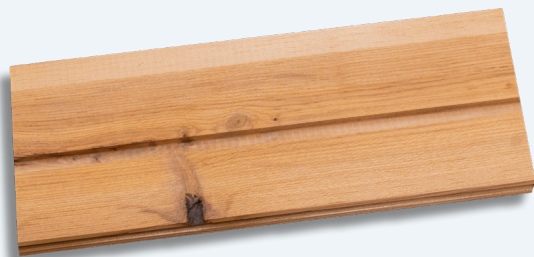
Fehlende moderate Kantenäste  
(< 10mm)

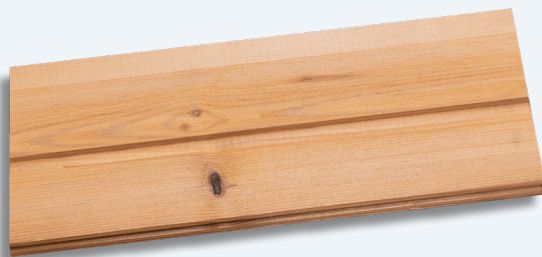
Ausgefallene Äste ohne Durchgangsloch (< 6mm)

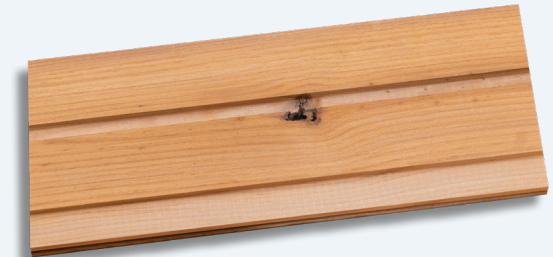
Schwarze, fest verwachsene Äste

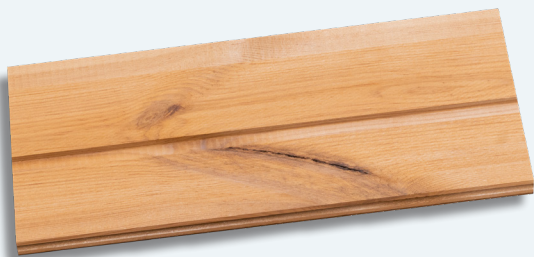
Fest verwachsener Flügelast

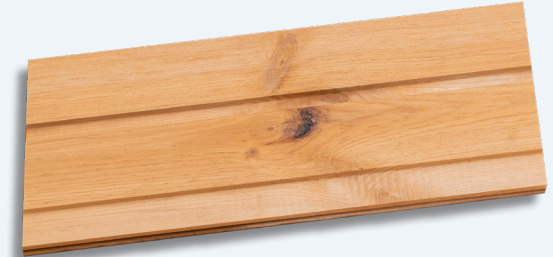
Äste mit Rindeneinwüchsen

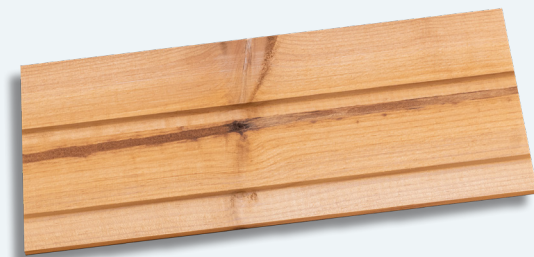
Sichtbare Markröhre

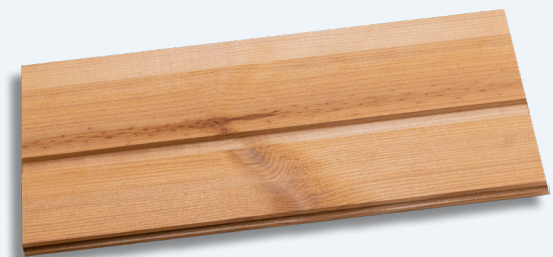
Moderate Risse im Bereich der Äste

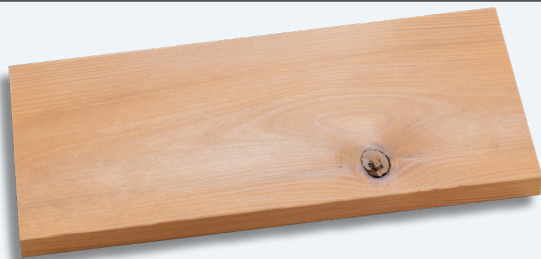
Teilweise fest verwachsener Ast, nicht durchgehend

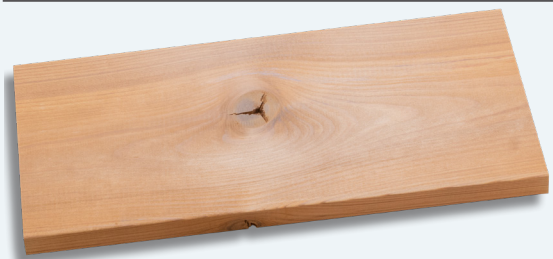
Äste mit sternförmigen Rissen, entstanden durch die Thermobehandlung

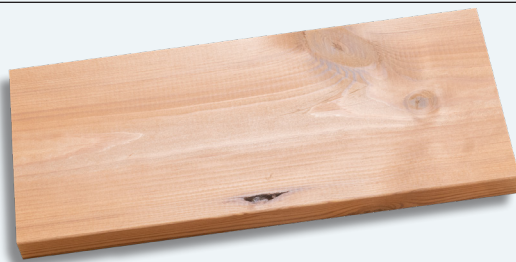
Moderate Harzgallen (< 3cm)

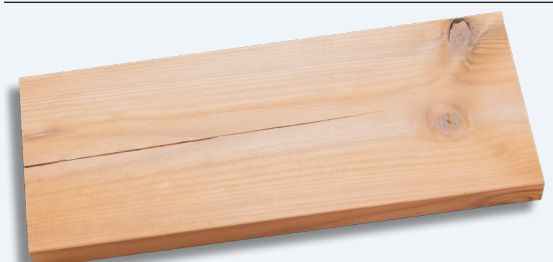
Moderate Endrisse, die sauber geschnitten werden können (max. 10 cm)

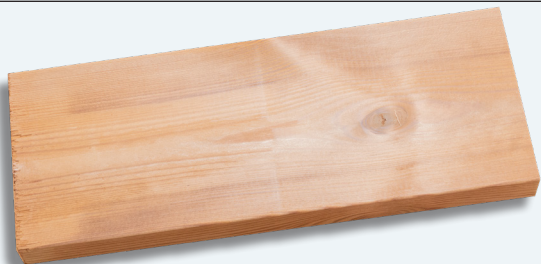
Moderat gekappte Enden, die sauber geschnitten werden können (max. 5 cm)

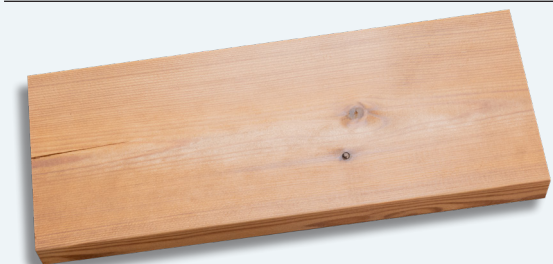
Schwarze Punktäste

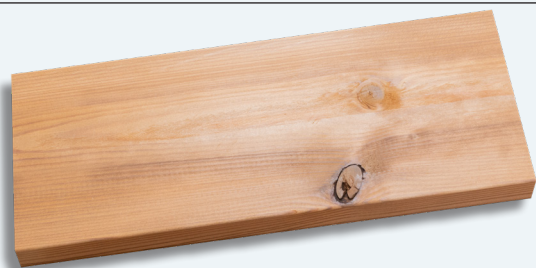
Feste schwarze Äste

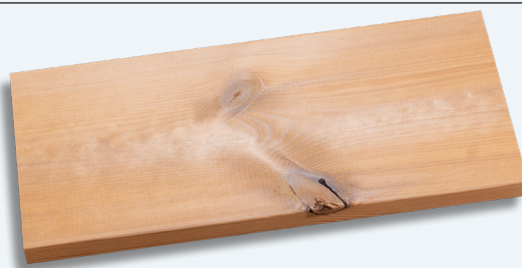
Teilweise fest verwachsene Kantenäste

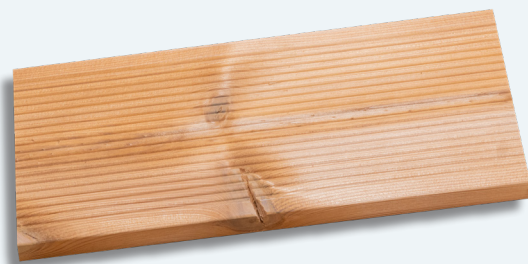
Kantenäste mit Rissen

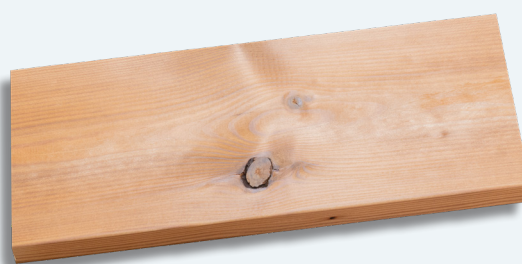
Fest sitzende Äste mit Rindeneinwuchs

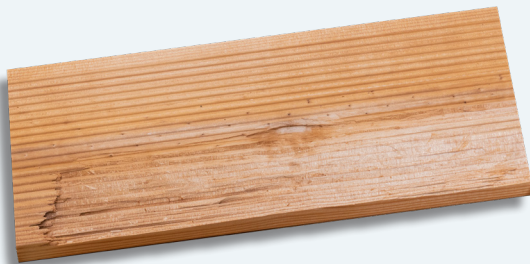
Bretter mit Schäden, die nicht weggeschnitten werden können

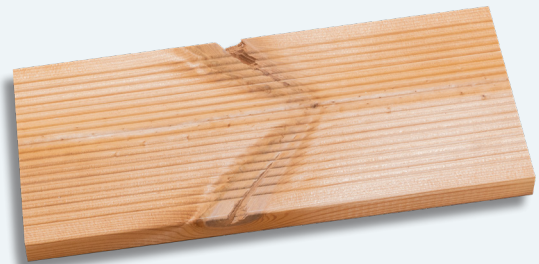
Bretter mit Funktionsbeeinträchtigungen und Bruchgefahr

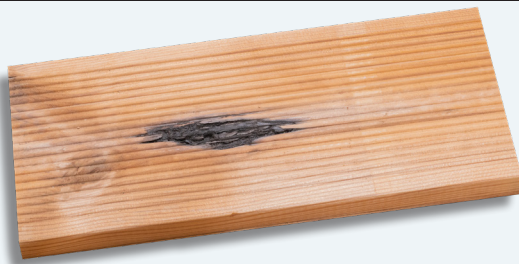
Bretter mit Fäulnis und faulen Ästen

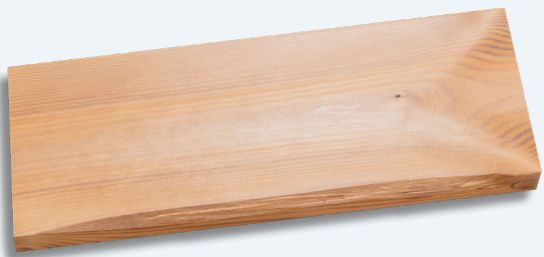
Kleine Kantenschäden bis 30 cm

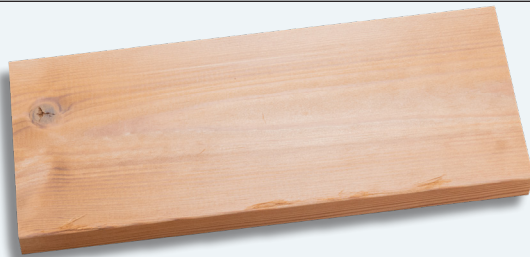
Aufgestellte, scharfe Kanten, die mit Sandpapier geglättet werden können

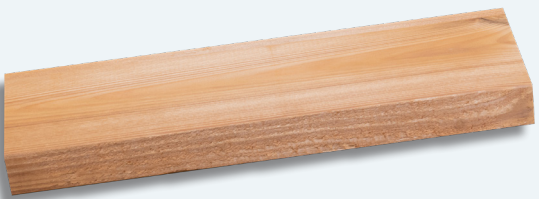
Raue Kanten bis zu 15 cm
